**AVALÚO COMERCIAL DE CUATRO OFICINAS Y DOCE PARQUEADEROS, INCLUIDOS DENTRO DEL EDIFICIO “SEGUROS ATLAS”, P.H.**

**DIRECCION: CALLE 85 # 18–24 DEL BARRIO ANTIGUO COUNTRY, UPL (24)  
CHAPINERO, LOCALIDAD (02) DE CHAPINERO, BOGOTA, D.C.**

**SOLICITADO POR:  
ENTIDAD PROMOTORA DE SALUD DEL REGIMEN SUBSIDIADO, EPSS  
CONVIDA (EN LIQUIDACION).**

**BOGOTÁ, 7 DE MARZO DE 2025**

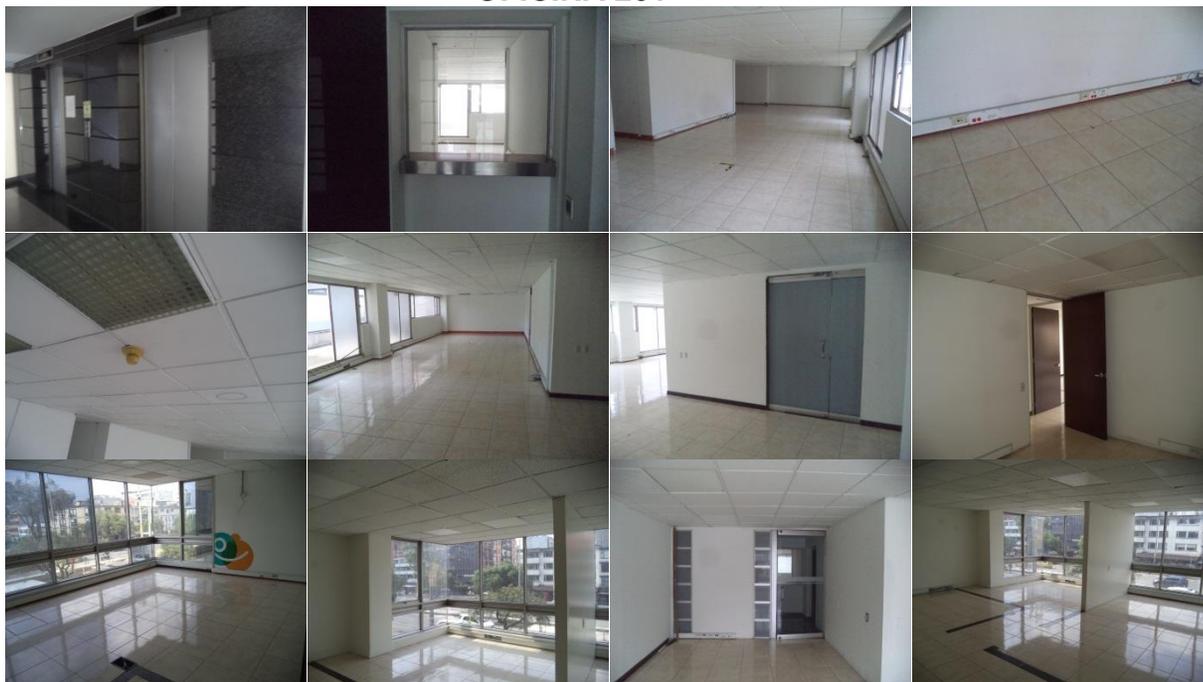
### OFICINA 201

**Distribución:** La oficina 201 tiene forma de “U”, tiene dos accesos, y una ventanilla de recepción; el acceso principal da a un salón amplio con ventanales que dan vista a la calle 85; hay un muro a media altura (1,70 mts.) en drywall que separa dos cubículos de oficina abierta, siguen al costado occidental, dos puertas que acceden a otro salón, y al fondo dirigiéndose al norte hay una pequeña área encerrada en paredes en drywall, luego para encerrar la oficina en “U”, hay otra área amplia que da de oriente a occidente y un corredor pequeño que dirige a la ventanilla de recepción de documentos. Terraza amplia al costado norte, que ocupa lo largo de la oficina desde el oriente al occidente.

**Acabados:** Puertas de acceso en vidrio de seguridad esmerilado, puertas internas en madera, algunos muros de separación de áreas en drywall, pisos en baldosa de cerámica color beige 50x50 cm., guardaescobas con tapas metálicas cubriendo instalaciones eléctricas para tomacorriente, cielo rasos en láminas de sonocor perfilera en aluminio, bombillas led dispuestas equidistantes, ventanería en aluminio y vidrios de seguridad con película oscura, paredes pañetadas y pintadas con vinilos blancos.

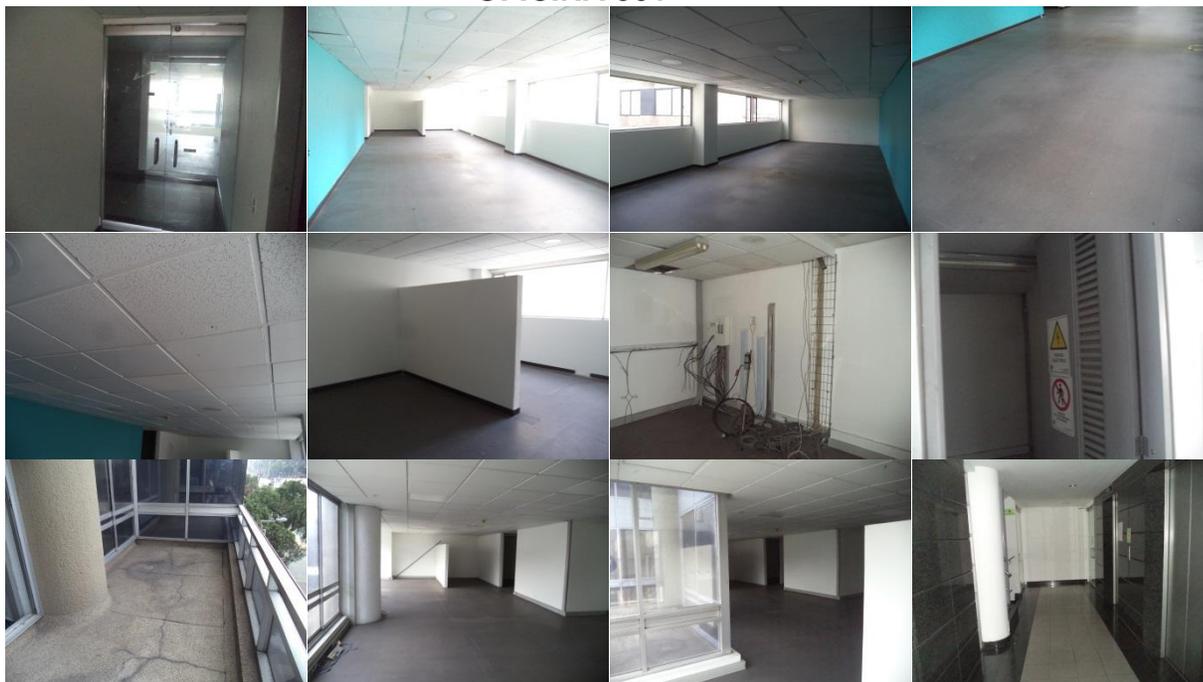
## OFICINA 301

**Distribución:** La oficina 301, similar a la oficina 201 tiene forma de “U”, tiene dos accesos, el acceso principal da a un salón amplio con ventanales que dan vista a la calle 85; hay dos muros a media altura (1,70 mts.) en drywall que separan tres cubículos para oficina abierta, sigue al costado occidental, una puerta que accede a un área pequeña, puerta de salida o acceso auxiliar. Extensión de la oficina 301 al costado norte del edificio con acceso independiente en puerta de vidrio; cuarto separado con puerta, usado anteriormente como rack de comunicaciones, sigue un salón amplio que da de oriente a occidente, hay un pequeño muro divisorio a media altura (1,70 mts.) en drywall para dos cubículos. Balcón con vista a la calle 85.

**Acabados:** Puertas de acceso en vidrio de seguridad, puertas internas en madera, algunos muros de separación de áreas en drywall, pisos en caucheta color gris oscuro., guardaescobas con tapas metálicas cubriendo instalaciones eléctricas para tomacorriente, cielo rasos en láminas de sonocor perfilera en aluminio, bombillas led dispuestas equidistantes, ventanería en aluminio y vidrios de seguridad con película oscura, paredes pañetadas y pintadas con vinilos blancos. Balcón con el piso en granito lavado.

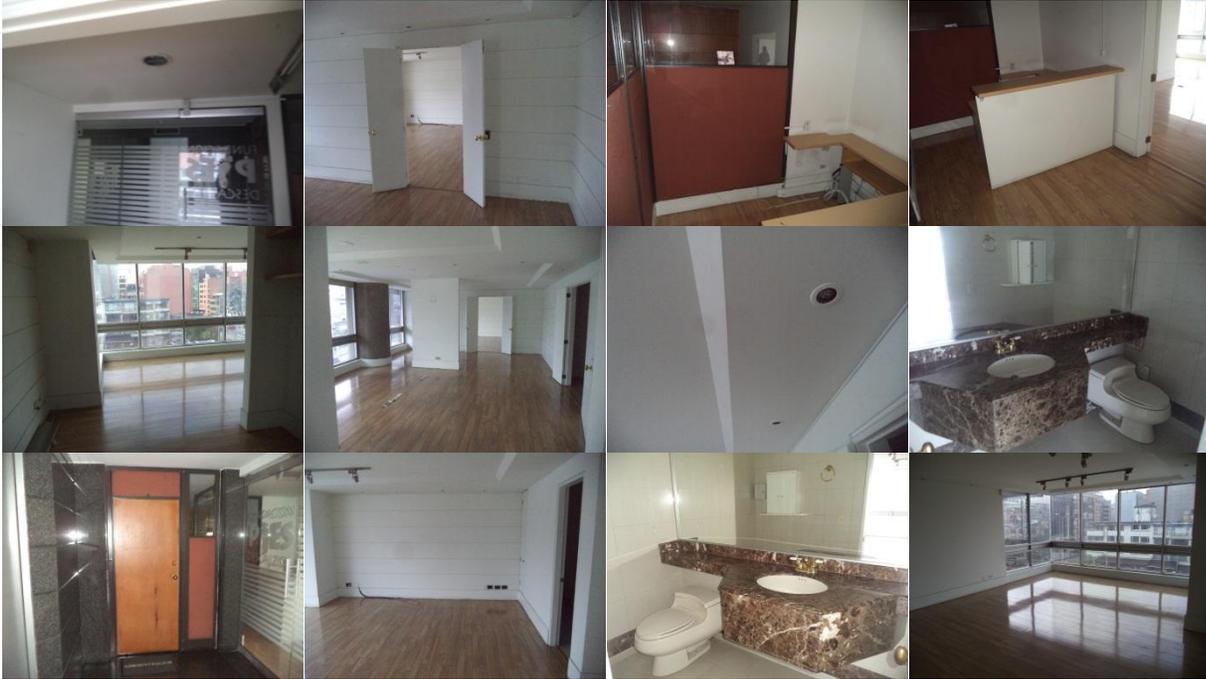
## OFICINA 401

**Distribución:** La oficina 401 ocupa la mitad del piso cuarto; tiene dos accesos en puertas de vidrio de seguridad, el acceso principal da a una recepción que tiene un escritorio modular de atención al público, siguen dos puertas en batiente en madera, para dar a un amplio salón con vista a la calle 85, baño de mujeres y pequeño closet, continua al occidente otro salón con un baño para hombres y al fondo hay una puerta de salida o acceso auxiliar.

**Acabados:** Puertas de acceso en vidrio de seguridad, puertas internas en madera, algunos muros enchapados en madera pintados de blanco, pisos en tabletas de madera laminada color caoba, cielo rasos abovedados, pañetados, estucados y pintados con vinilo blanco, bombillas led dispuestas equidistantes, ventanería en aluminio y vidrios de seguridad con película oscura, baños enchapados con baldosa en cerámica, mesón del lavamanos en granito, aparatos sanitarios en porcelana, grifería de lujo dorada.

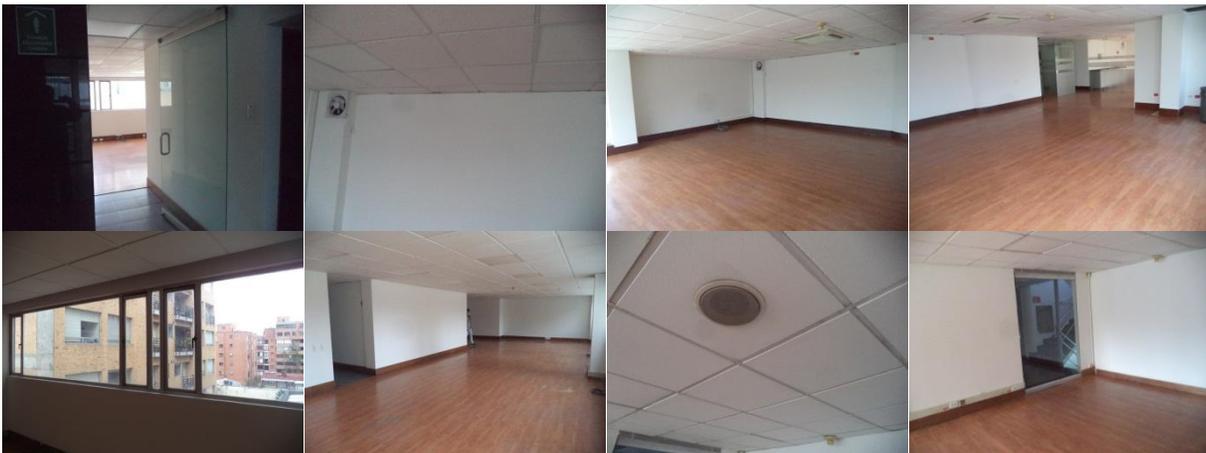
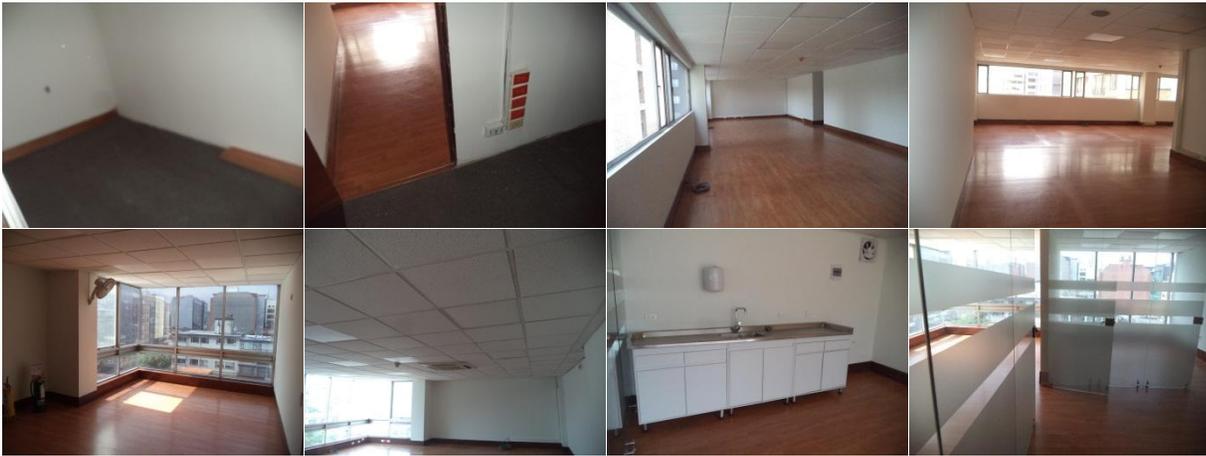
## OFICINA 501

**Distribución:** La oficina 501 ocupa todo el piso quinto separada en dos oficinas con accesos diferentes; tiene dos accesos en puertas de vidrio de seguridad, el acceso principal da a un corredor pequeño, a la derecha hay una oficina cerrada en divisiones de vidrio de seguridad de piso a techo, a la izquierda también con acceso en puerta de vidrio y divisiones de piso a techo da a un salón con vista a la calle 85, tiene un mueble de 3x0,7 mts. en gabinete de piso con puertas en formica y chapilla blanca con mesón en acero inoxidable con bandeja lavaplatos usado para cafetería, continua al occidente otra pequeña oficina cerrada en módulos de vidrio de seguridad, sigue un área amplia con aire acondicionado incrustado en el cielo raso y ventiladores de extracción de olores. La extensión de la oficina 501 tiene

acceso en puerta de vidrio, corredor, salón amplio de oriente a occidente y al fondo hay un cuarto pequeño encerrado.

**Acabados:** Puertas de acceso en vidrio de seguridad, divisiones de piso a techo en vidrio de seguridad para dos oficinas cerradas y división de un salón. Pisos en tabletas de madera laminada, cielo rasos en láminas de sonocor con perfilera en aluminio, bombillas led dispuestas equidistantes, ventanería en aluminio y vidrios de seguridad con película oscura, paredes pañetadas y pintados con vinilos blancos y puerta interior en madera.
